GB/T 26296—2010

铝及铝合金阳极氧化膜和 有机聚合物涂层缺陷

Defects for anodic oxide coatings and organic polymer coatings on
aluminum and its alloys

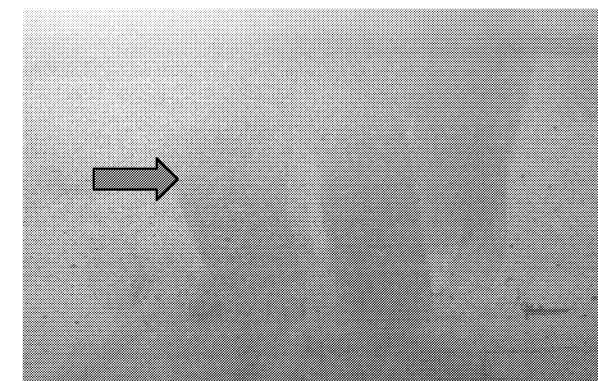
图1 脱脂不良

铝材表面由于脱脂不完全而产生的浸蚀不均现象,这种铝材阳极氧化后表面呈现不同光泽,着色后表面色泽不均匀或存在色斑(如图1)。

主要产生原因:

- a) 脱脂槽温度过低;
- b) 脱脂槽液有效成分不足;
- c) 浸泡时间过短。
